# 地盤リスク評価書

平成26年3月3日

住 所： 三重県津市城山1丁目2137 地内

区画番号： 城山ニュータウン 26区画

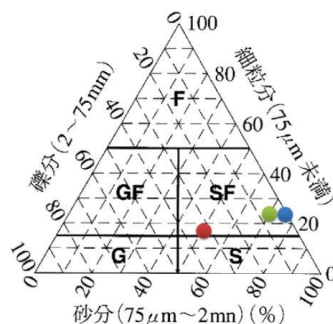
図 1 盛土材料の粒度構成（三角座標）

今回の造成工事に用いられた材料は、図 1 に示すように砂を主体とした〈砂質土〉と呼ばれる土砂を3種類用いている。やや礫分が少なく若干粒径が揃っていますが、比較的良い盛土材料だと言える。

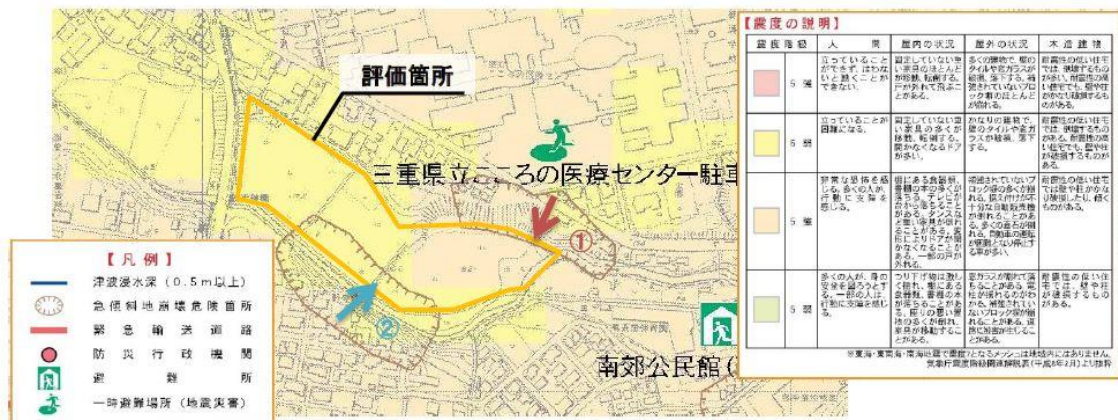
図 2 津市：地震防災マップ（部分）に加筆

図 2 に示したように、本造成地には「急傾斜崩壊危険箇所」が2か所設定されている。図中②で示した南側の急傾斜地は天神川を挟んだ対岸に位置しており、盛土造成後の原地盤ではがけ崩れによる被害が生じる可能性はほとんどない。一方図中①で示した北側の急傾斜地は、盛土造成後も5m程度の崖が残るために、隣接する宅地ではがけ崩れ被害のリスクは存在する。

本宅地は①急傾斜地には面していないため、がけ崩れ被害のリスクは存在しない。

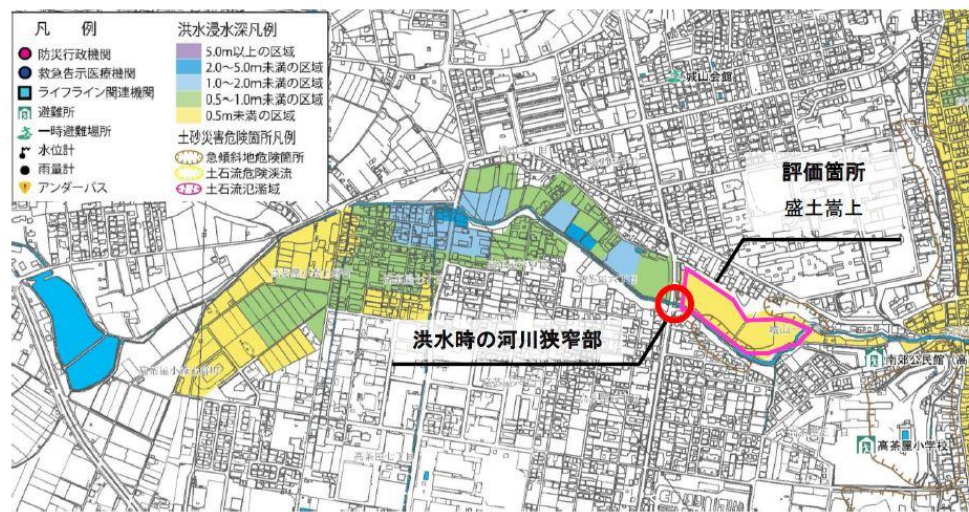
図 3 津市：洪水ハザードマップ（部分）に加筆

今回の造成工事により、天神川は県道114号線から下流では洪水時の河川幅が狭くなるため水位が上昇しやすくなる。よって、河川に面した宅地、殊に上流側水衝部は浸蝕を受けるリスクが高まる。

本宅地は道路を挟んで河川に面しているため、河川水衝部の浸食リスクは低いながら存在する。
