# 地盤リスク評価書

平成26年3月3日

住 所： 三重県津市城山1丁目2137 地内

区画番号： 城山ニュータウン 28区画

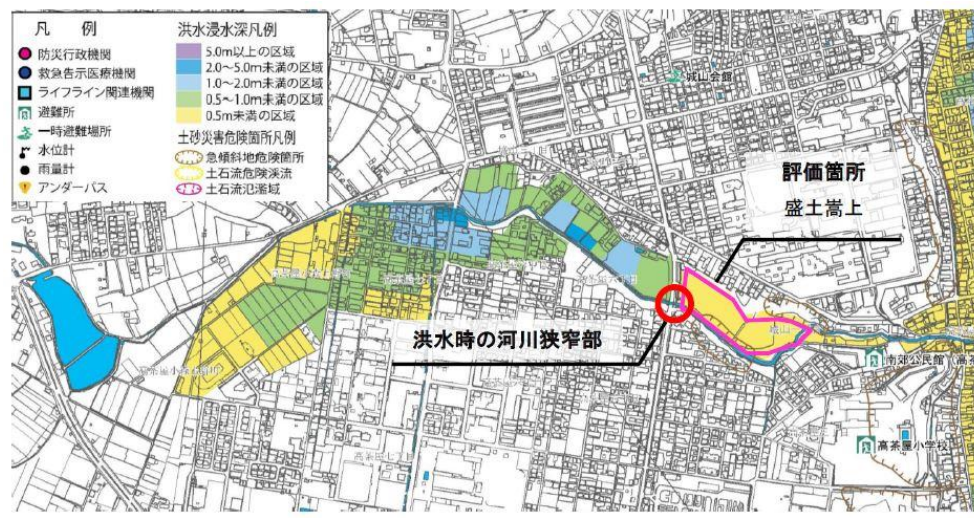
図 3 津市：洪水ハザードマップ（部分）に加筆

今回の造成工事により、天神川は県道114号線から下流では洪水時の河川幅が狭くなるため水位が上昇しやすくなる。よって、河川に面した宅地、殊に上流側水衝部は浸蝕を受けるリスクが高まる。

本宅地は河川に面していないため、河川水衝部の浸食リスクは存在しない。
