地盤リスク評価書

平成26年3月3日

住 所： 三重県津市城山1丁目2137 地内

区画番号： 城山ニュータウン 34区画

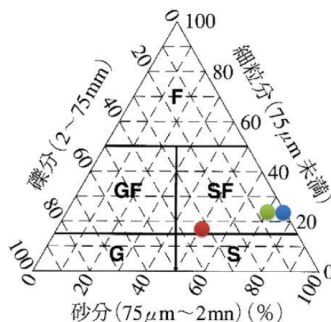
図 1 盛土材料の粒度構成（三角座標）

今回の造成工事に用いられた材料は、図 1 に示すように砂を主体とした〈砂質土〉と呼ばれる土砂を3種類用いている。やや礫分が少なく若干粒径が揃っていますが、比較的良い盛土材料だと言える。

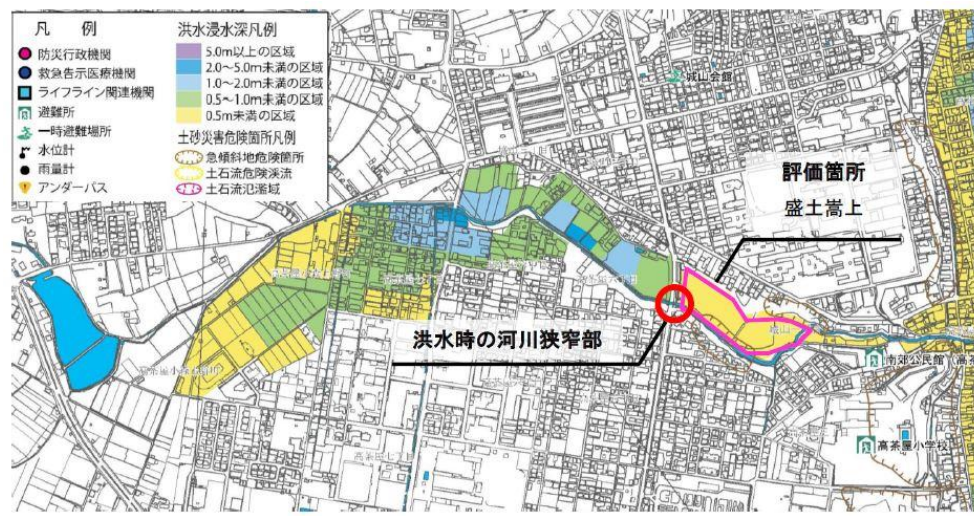
図 3 津市：洪水ハザードマップ（部分）に加筆

今回の造成工事により、天神川は県道114号線から下流では洪水時の河川幅が狭くなるため水位が上昇しやすくなる。よって、河川に面した宅地、殊に上流側水衝部は浸蝕を受けるリスクが高まる。

本宅地は河川に面していないため、河川水衝部の浸食リスクは存在しない。
